FICHE TECHNIQUE

PIERRE RECONSTITUEE

DALLAGE TEMPLIER®

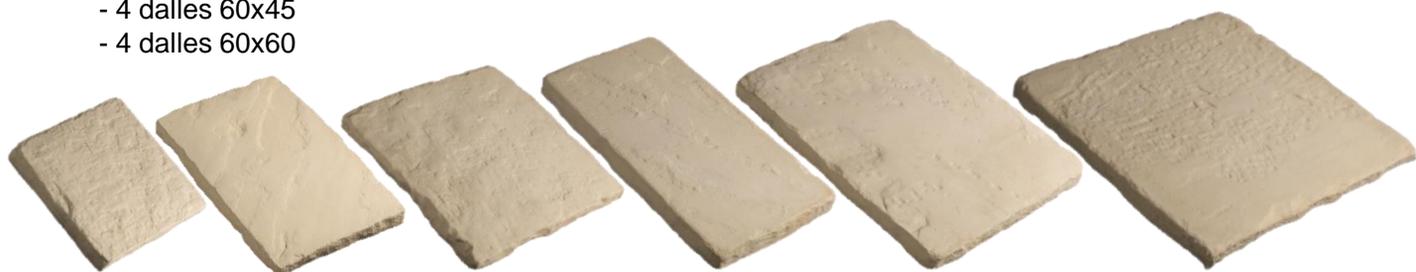
COMPOSITION PALETTE

La palette est composée des éléments suivants :

- 6 dalles 30x30
- 9 dalles 30x45
- 10 dalles 60x30
- 6 dalles 45x45
- 4 dalles 60x45
- 4 dalles 60x60

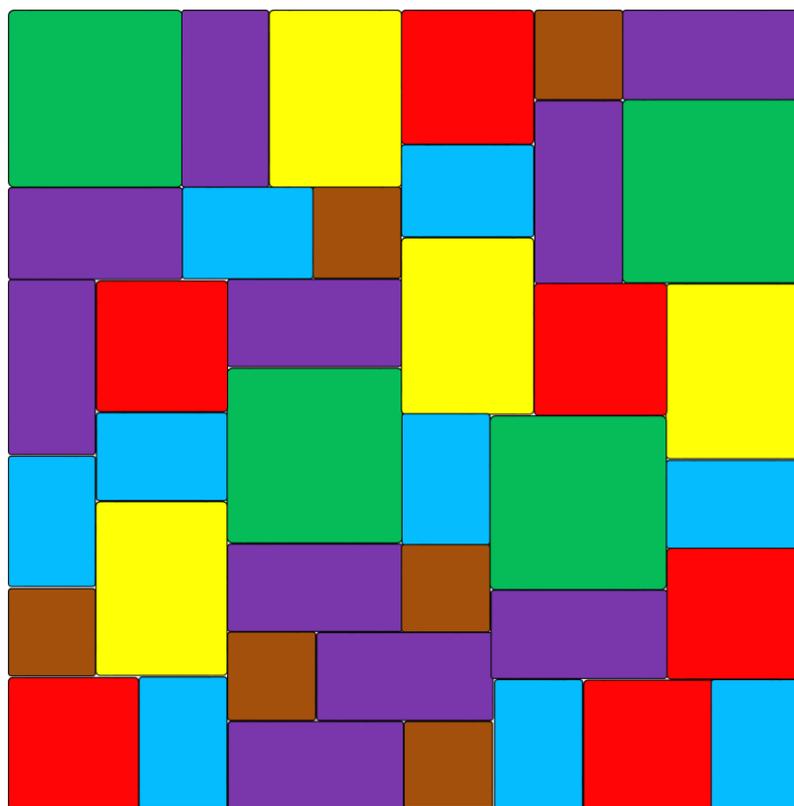
CALEPINAGE

Le module suivant de 2,7x2,7m correspond à la composition d'un palette

4 dalles 60/60
10 dalles 60/30
4 dalles 60/45
6 dalles 45/45
9 dalles 45/30
6 dalles 30/30
