RAPPORT D'ESSAIS N° EEM 13 26041469

Concernant les essais de comportement aux chocs sur système de coffrage isolant BiPlan avec doublage parement plaques de plâtre

Essais dans le cadre d'une demande d'Avis Technique

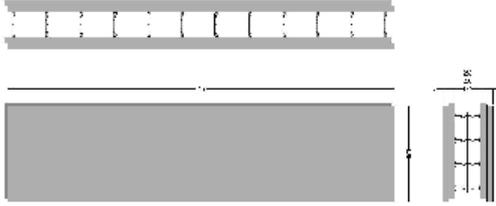
CARACTERISTIQUES DU BLOC DE COFFRAGE ISOLANT MERMOZ

- Efficacité énergétique: R-28
- Insonorisation : STC 60
- Résistance au feu : 4 heures
- Construction en béton armé
- Résistance aux tornades et secousses
- Respect de l'environnement
- Economies importantes d'énergies
- Epaisseur d'un panneau PSE : 2x 7.5cm
- Epaisseur du béton : 16-20 et 25cm

- Echafaudage BIPLAN®SYSTEM et coins pour l'installation
- Polystyrène expansé de type II
- Attaches métalliques incorporées
- Superficie couverte : 1.44 m²
- Emballage : 16 par paquet

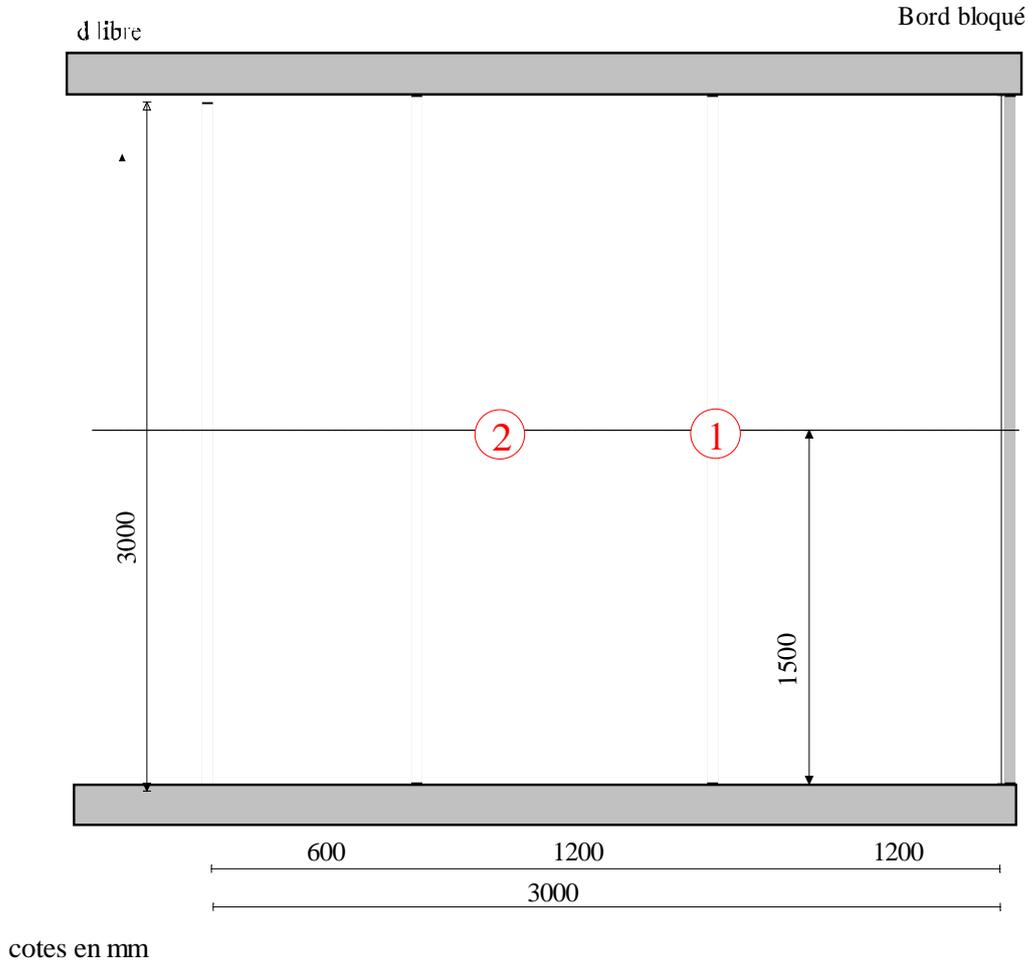
Figure 5.1 : Elévation de la cloison et position des points d'impact

Les cornières hautes et basses sont fixées tous les 40 cm dans le cadre du support.

Sur le mur support composé du procédé de coffrage isolant permanent BIPLAN® SYSTEM Bloc de coffrage isolant Mermoz, un parement en plaques BA13 est fixé mécaniquement par vissage d'éléments de fixation Ø4.2 x 70 mm (GFD).

Les plaques sont fixées par des vis sur les renforts métalliques incorporés au bloc coffrant avec un entraxe vertical 30 cm et un entraxe horizontal de 60 cm.

Il s'agit d'une cloison de doublage de 3,00 m de hauteur et 3,00 m de longueur, fixée sur un mur de dimensions H x L : 3,0 x 3,0 m et disposé dans le portique de chocs prévu à cet effet. (voir figure 5.1).

- Essais de chocs de corps durs (bille de 0,5 kg, énergie appliquée de 2,5 joules) sur joint, sur plaque et sur plaque entre montants.
- Essais de chocs de corps mous (sac de 50 kg, énergies appliquées de 3x60 J et 3x120 J) appliqués aux points de chocs n° 1 et 2 définis sur la figure 5.1.

- Essais de chocs de corps mous (sac de 50 kg, énergie appliquée de 240 joules) appliqués aux points de chocs n° 1 et 2, défini sur la figure 5.1.

- Essais de chocs de corps mous (sac de 50 kg, énergie appliquée de 400 joules) appliqués au point de chocs n° 1 et 2, défini sur la figure 5.1.

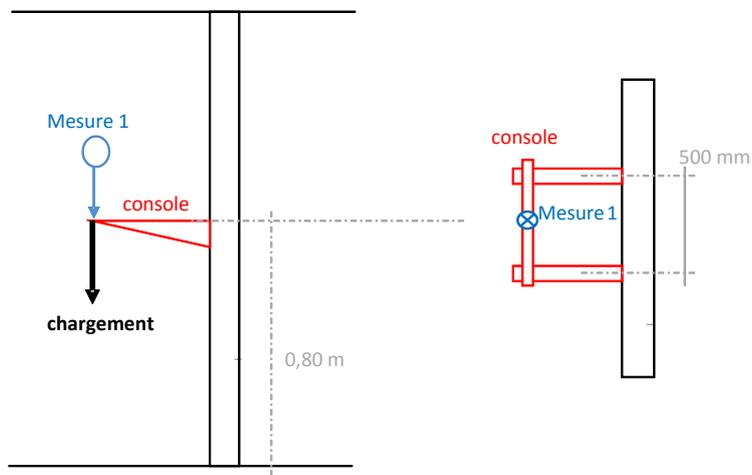
Figure 6.1 : localisation des points de mesurage lors de l'essai de chargement-fixations

Note : La console a été fixée sur la maquette par l'intermédiaire de 4 vis FP/TFF 21-AW 30-6x80 (Würth) implantées dans les renforts constitué d'une bande d'acier incorporée au bloc coffrant BiPlan.

- Le tableau à 6.4 et la figure 6.1.
- Les photographies en annexe.

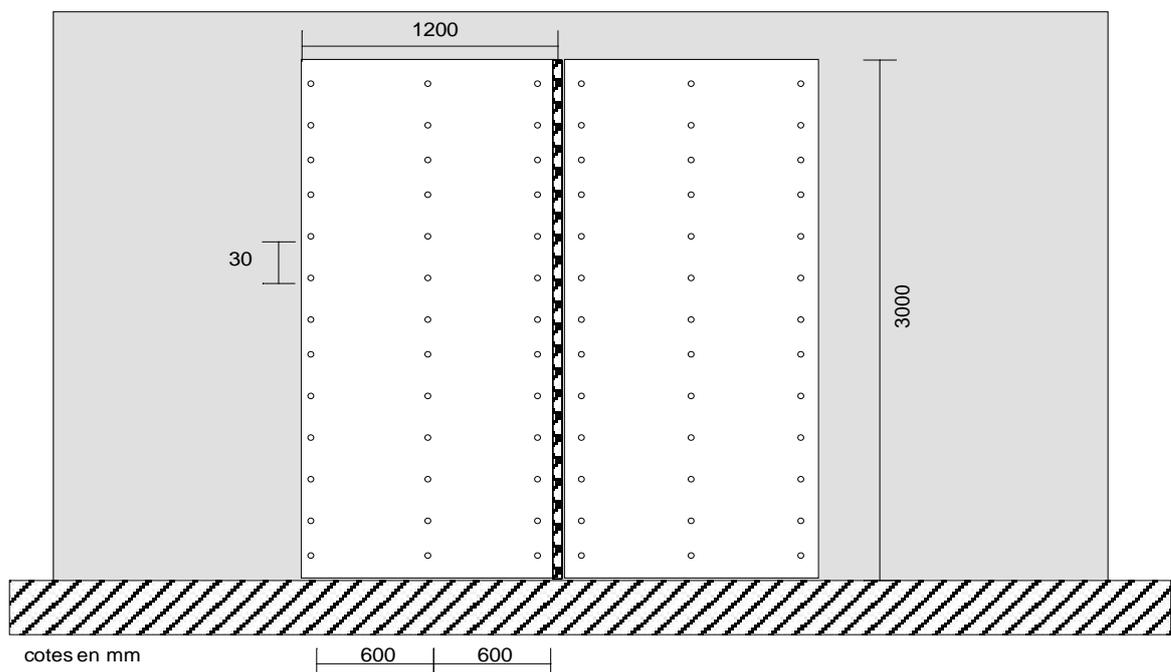
Figure 6.2 : schéma de la maquette après l'essai

Doublage testé	Epaisseur du doublage (mm)	Dimensions de la maquette H x L (en m)	Système de liaison au mur	Effort total d'arrachement (daN)	Observations
Plaque BA13 fixée par vissage au procédé de mur coffrant BiPlan	13	3,00 x 2, 40	Vis Ø4.2 x 70 mm (GFD)	201	Déboutonnage de la plaque. Les éléments de fixation restent fixés au renfort du panneau coffrant.

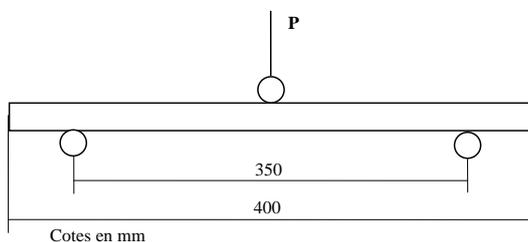
Figure 6.3 : Dispositif de l'essai de flexion 3 points

Ils sont réalisés à l'aide d'une machine d'essais de capacité 100 kN équipée d'un capteur de force de ± 250 daN de classe 0,5, permettant un enregistrement des charges et des déplacements. Le dispositif d'essais est présenté par la figure 6.3. Le diamètre des rouleaux est de 20 mm. Les éprouvettes sont sollicitées à la vitesse de chargement constante de 300 N/min.
